Estado de conservación del Tramo medio del río Guadarrama

GRUPO DE ACCIÓN PARA EL MEDIO AMBIENTE
Mayo de 2009
www.asociaciongrama.org

GRAMA
Grupo de Acción para el Medio Ambiente

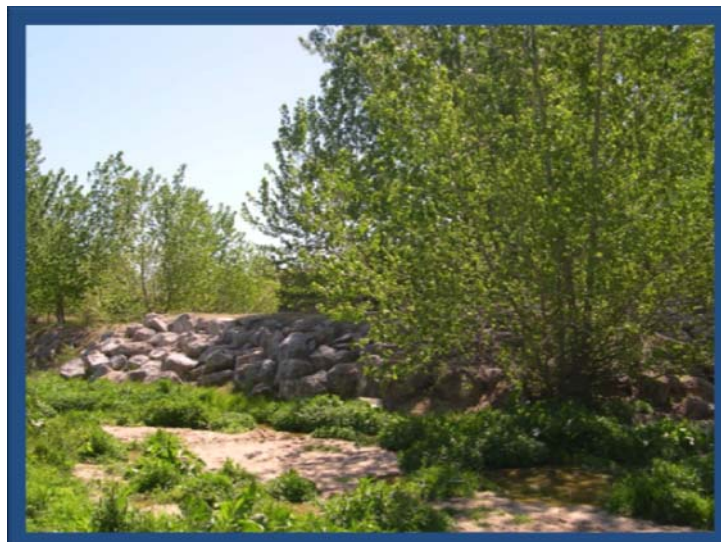
Se trata de levantamiento de defensas para urbanizaciones (legales o ilegales) y campos de cultivo, caminos e infraestructuras. Suponen la canalización del río y la desnaturalización y artificialización del entorno. Además, estas canalizaciones son la principal causa de destrucción del bosque de ribera, tanto por la destrucción del bosque en el momento de su construcción, como por la dificultad de las especies vegetales para su posterior colonización.

Aparecen a lo largo de todo el curso medio del Guadarrama, siendo más frecuentes en la zona norte, donde la urbanización de la ribera del río es más preeminente. Cabe destacar los casos encontrados en la urbanización Molino de

Escollera en el Descansadero de los Arenales (Batres)

Potenciación y expansión de la vegetación riparia. Eliminando o suavizando las escolleras y diques existentes, permitiendo, en aquellos lugares que sea posible, la expansión natural de la ribera que en estos momentos se ve limitada a una estrecha franja pegada al agua...

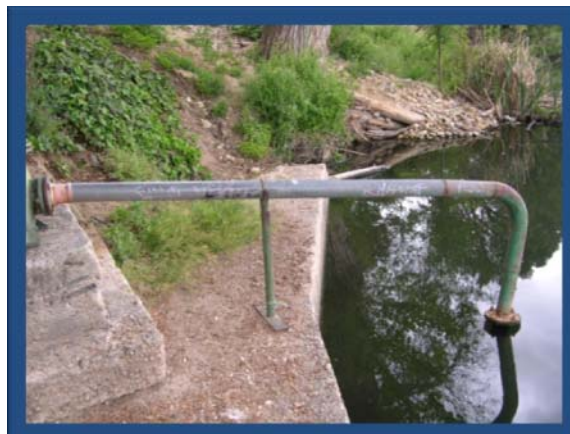
Las extracciones que encontramos en el Guadarrama son, principalmente, mediante bombas. El agua extraída se utiliza para el riego agrícola y de las zonas ajardinadas de las urbanizaciones privadas, sin que al parecer exista control alguno. Son más frecuentes en la zona norte del río, al igual que en el caso anterior, debido a la mayor densidad de urbanizaciones con jardines. Son especialmente impactantes los bombeos encontrados en las urbanizaciones Guadarrama de Arriba, de Villaviciosa de Odón, y Molino de la Hoz, en las Rozas.

Bomba en Molino de La Hoz (Las Rozas)

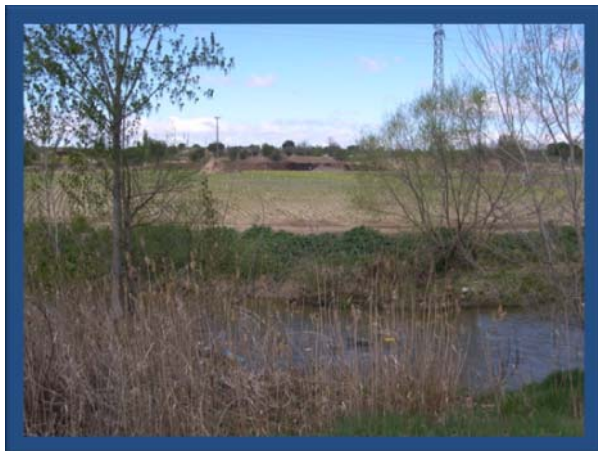
Aún así, encontramos otras amplias zonas en las que el bosque de ribera ha desaparecido casi por completo. Estas zonas, que suelen coincidir como se comentó anteriormente con urbanizaciones y cultivos agrícolas, se reparten homogéneamente por todo el tramo estudiado. Se han encontrado áreas en las que el bosque de ribera ha sido muy dañado o destruido en el Monte de la Condesa en Brunete, en las proximidades de Cotorredondo y en los Barrancones, en Batres, y en las cercanías del Puente del Retamar.

**Destrucción del bosque de ribera.
Alrededores de Cotorredondo (Batres)**

Conservación de las masas vegetales existentes. Prohibición de cualquier tipo de actuación encaminada a la destrucción de las masas vegetales actualmente existentes. Acotar durante unos años (de tres a cinco) pequeñas parcelas, de 100 ó 200 m de longitud, en distintos lugares de la ribera, con el fin de dar tiempo a que la vegetación se regenere de forma natural. Una vez recuperada la vegetación de estas parcelas, se realizaría la misma operación en otras, así sucesivamente hasta recuperar y rejuvenecer la foresta de ribera.

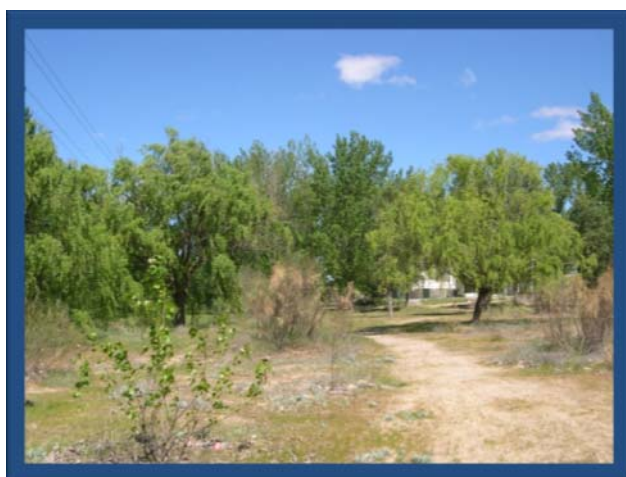
También se han localizado plantaciones para el cultivo de chopo, generalmente híbridos no autóctonos (*Populus x canadensis*) de rápido

**Sauces llorones y *Populus x canadensis* en el
Picnic de Batres**

A ello hay que añadir la gran capacidad de invasión o asilvestramiento de algunas especies frecuentes en jardinería, como el sauce llorón, así como la excesiva plantación directa en las márgenes del río de otras especies claramente alóctonas, con la intención de embellecer áreas de recreo o paseos en las urbanizaciones. Hemos

Repoblación con especies y variedades locales. Toda intervención destinada a la recuperación de la cubierta vegetal debería de realizarse con especies propias de la zona, no permitiéndose la introducción de especies alóctonas, variedades híbridadas o clónicas, siendo preferible, en aquellos que se den las condiciones necesarias, que la propia naturaleza restañe sus heridas, aunque el tiempo que tarde en recuperarse sea mayor.

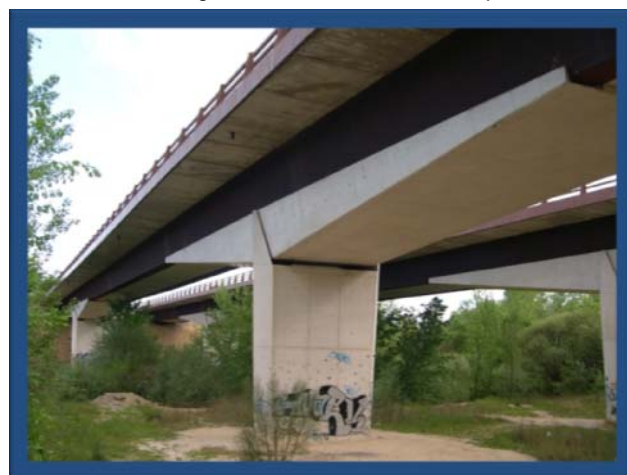
Se han contabilizado 17 casos durante el trabajo de campo, incluyendo las carreteras M-525, M-519, M-505, M-513, M-501, M-509, M503, N-V, R-5 y la M-404, algunas de ellas de doble calzada. Todas estas cruzan el río, agravando la pérdida de vegetación de ribera y aumentando los ruidos y la contaminación. Esta concentración de infraestructuras resulta inasumible para la conservación del río e inaceptable en un espacio natural protegido. La construcción de nuevas vías y el desdoblamiento de

Carretera M-505 a su paso por el río Guadarrama (Las Rozas)

Infraestructuras de transporte. Prohibición de nuevas infraestructuras de transporte que atraviesen el río en cualquiera de sus puntos. En caso de demostrarse con estudios solventes e imparciales la necesidad de una nueva actuación, ésta deberá concentrarse junto con otras infraestructuras similares ya existentes.
