**ASUNTO: COMUNICACIÓN-DENUNCIA SOBRE NUEVOS VERTIDOS
ILEGALES A LAGUNA DE “EL RASO” (Velilla de San Antonio)**

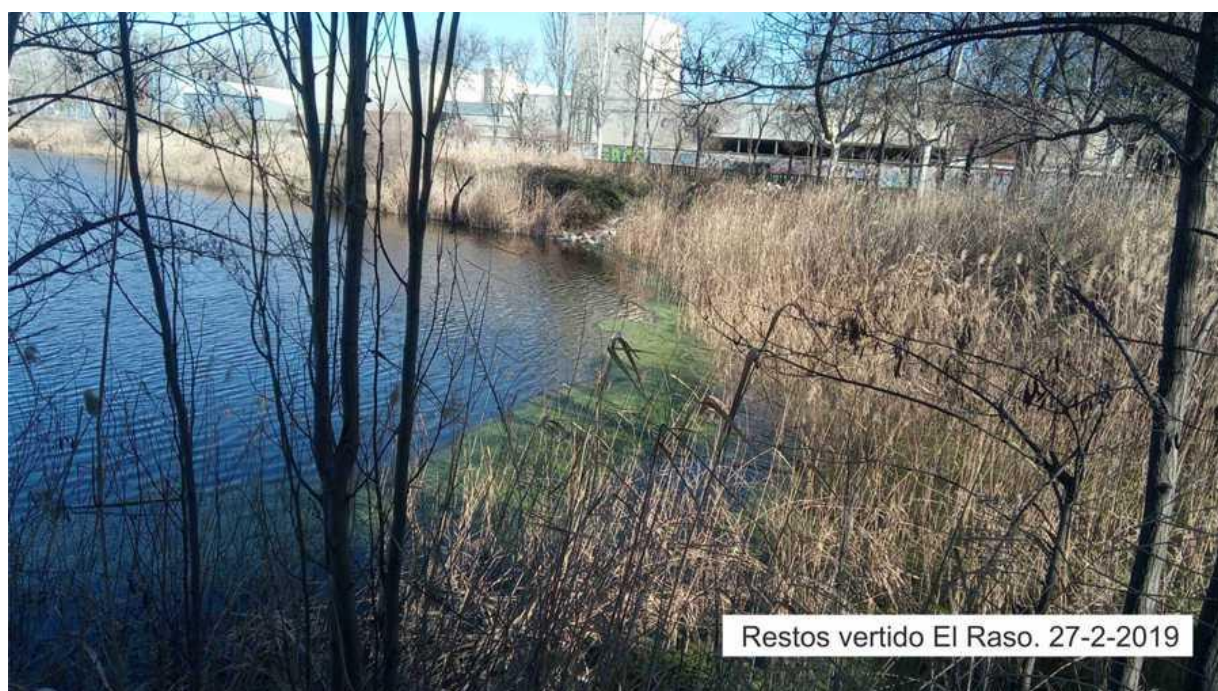
*En la fotografía se pueden observar la lámina lechosa que cubre la superficie de la lámina de agua.
27 de febrero de 2019.*

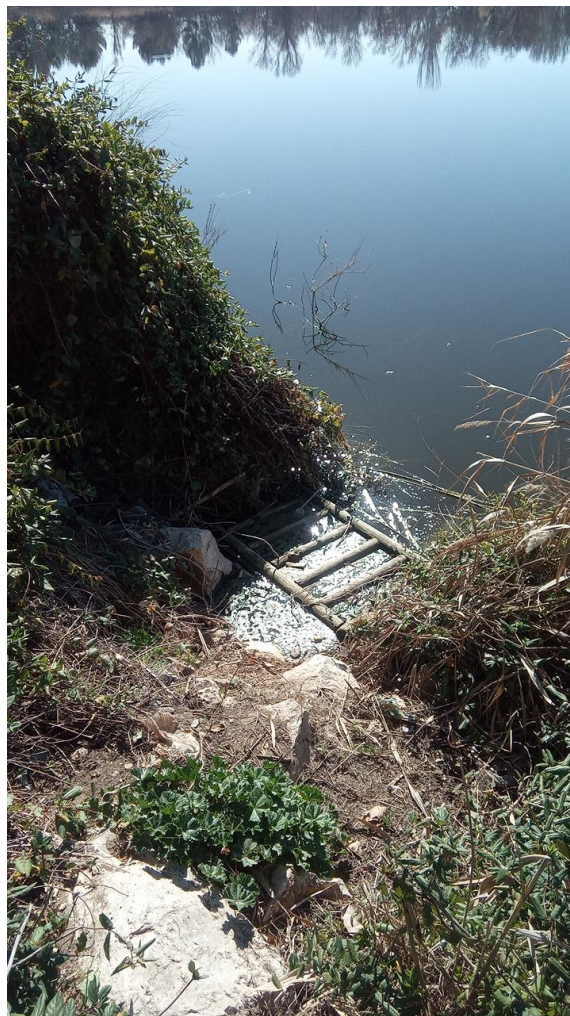
Punto de salida del colector (a la izquierda) con restos de los materiales grasos. 27-2-2019

Cuarto.- Que una vez concluida la investigación se proceda a obstruir definitivamente el acceso del colector que transporta estos vertidos a la laguna a través del colector general que sirve igualmente como aliviadero del cercano caz de riego, único medio para evitar definitivamente estos vertidos ilegales.
