## **Situación de la minería en el Parque Regional del Sureste**

### *Mayo 2014*

#### RELACIÓN DE EXPLOTACIONES Y PLANES DE RESTAURACIÓN, 2014

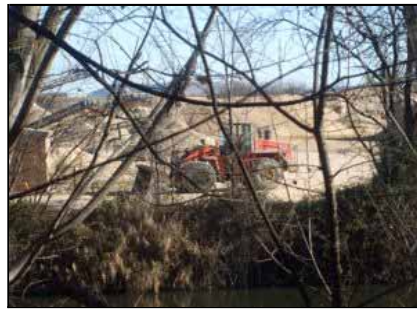
*FUENPEÑA, Puente de San Fernando. ocupación de suelos incompatibles riberas, impactos acústicos, roturas de balsas de lodos (sólo se "rompían" en fines de semana)... la lista de agresiones sería interminable. ¿ Sanciones?, ninguna conocida a pesar de las múltiples denuncias presentadas.*

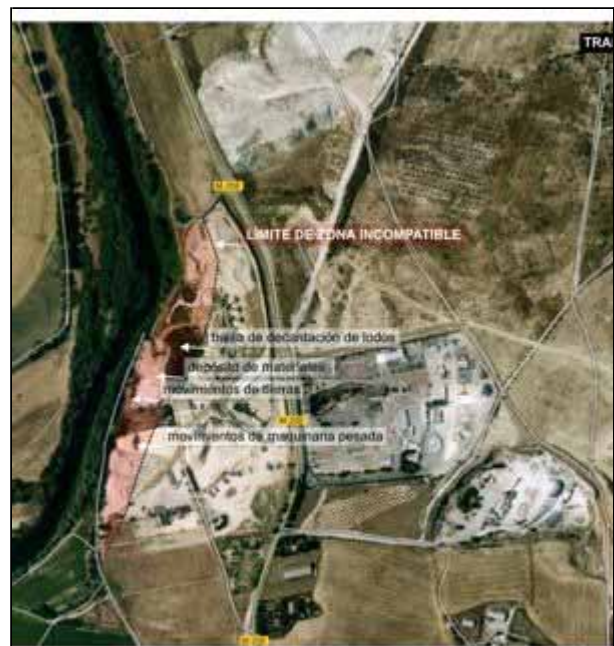
**Historial:** Para el lavado de áridos dispone de concesión administrativa de la CHT de 5 de junio de 1991, otorgada a favor de D. Enrique González Ayuso. La autorización de la D.G. de Minas data de 22 de febrero de 1988. Para el lavado de áridos dispone de concesión administrativa de la CHT de 13 de julio de 1994. La planta de tratamiento de esta empresa ocupa suelos incompatibles con esta actividad en la ribera del Jarama (Zona B y franja de protección de 50 m.).

*TRAMSA. Las instalaciones de la planta de tratamiento y los acopios de material ocupan suelos incompatibles de la ribera (zona B) y la franja de protección de 50 m.*

**Avance del plan de restauración:** El proyecto de restauración fue informado el 22 de septiembre de 2009. Las labores de restauración se encuentran muy avanzadas.

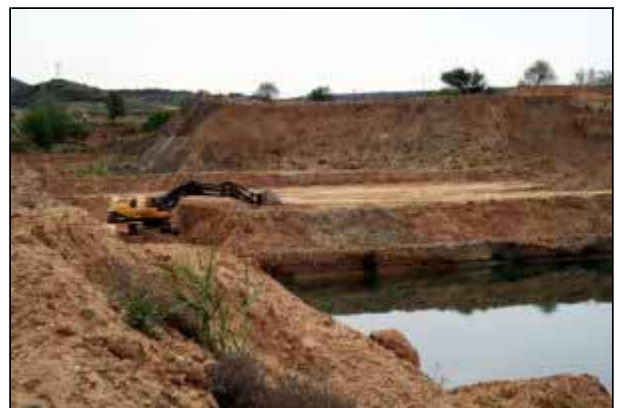
*MARESA, verano de 2012. Máquina trabajando en una laguna de reciente creación. La legislación del Parque prohíbe expresamente el afloramiento de nuevas láminas de agua.*

del freático (algo perfectamente comprobable con la simple comparación de fotografías aéreas en Google Maps, por ejemplo) y por ocupación de zona B. La respuesta de la D.G. de Evaluación Ambiental (exp. 10-SAMA-00567.1/2012) resolvía el sobreseimiento por que la empresa ya había trasladado la planta de tratamiento (es un clásico, en la Consejería de Medio Ambiente, que se responda con algo ajeno a lo que se solicita o se denuncia). Durante 2012 y 2013 una denuncia similar, sobre extracciones del freático, se estaba investigando por parte de la fiscalía de medio ambiente.

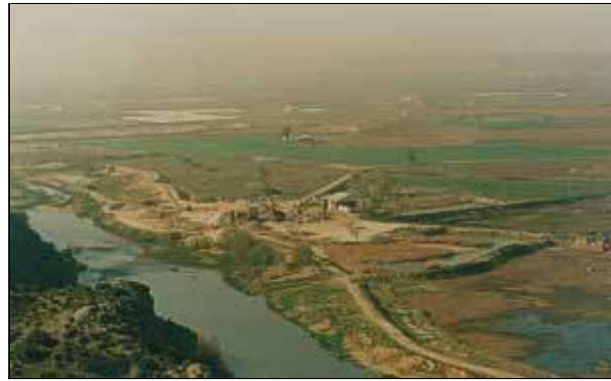
*ARIDENCA S.L., La planta de tratamiento ocupa suelos incompatibles con esta actividad. A pesar de las evidencias la Consejería de Medio Ambiente permite estas ilegalidades, que deforestan las riberas y arrojan grandes cantidades de lodos al río.*
