**A la Alcaldía-Presidencia  
Ayuntamiento de Velilla de San Antonio  
28891 Velilla de San Antonio**

**Asunto: NUEVOS VERTIDOS ILEGALES EN LA LAGUNA DEL RASO**

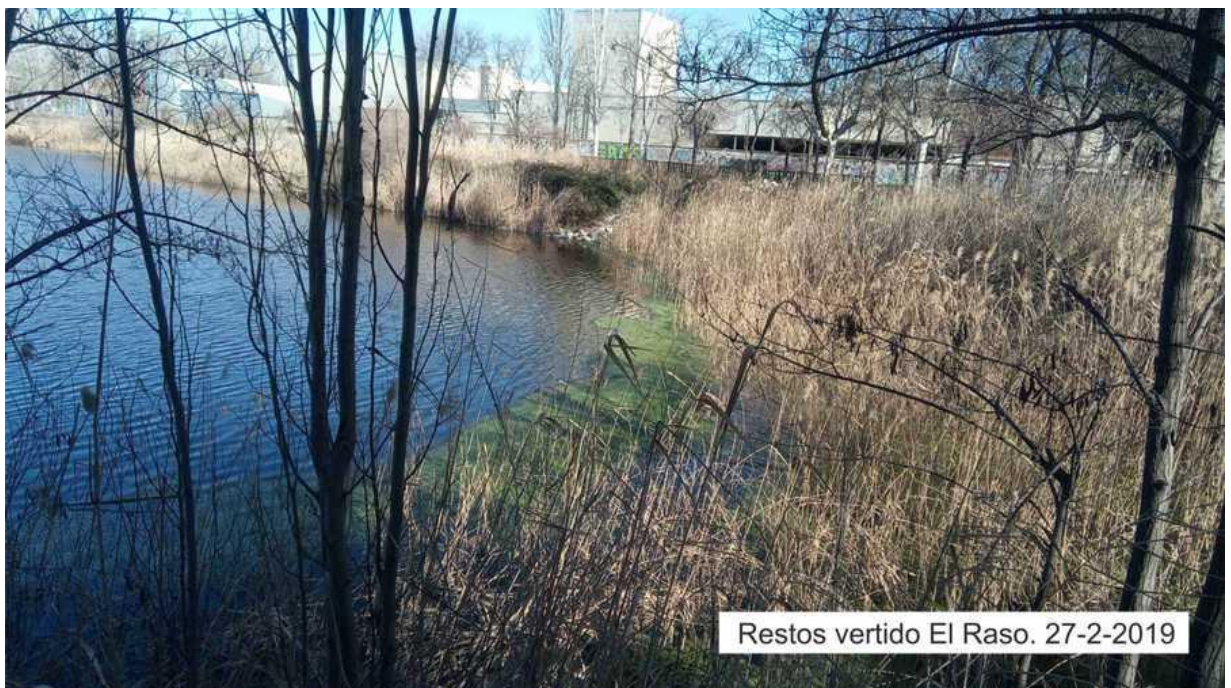
*Primero.*- Que durante la mañana del 27 de febrero se han detectado restos evidentes de un reciente vertido en la laguna del Raso. Como en otras ocasiones, el aspecto del residuo es de aspecto graso, verdoso, y viscoso. Por su aspecto el vertido ha debido producirse 2-3- días antes. El material flota en la lámina de agua y tiende a quedarse arrinconado en la orilla sureste de la laguna por efecto del viento dominante.

En la fotografía se pueden observar la lámina lechosa que cubre la superficie de la lámina de agua.  
27 de febrero de 2019.

*Primero.-* Que se proceda a investigar la procedencia del vertido y a sus responsables, mediante la retirada de muestras, con carácter urgente.

*Tercero.*- Que una vez concluida la investigación se proceda a obstruir definitivamente el acceso del colector secundario que transporta estos vertidos a la laguna a través del colector general que sirve igualmente como aliviadero del cercano caz de riego, único medio para evitar definitivamente estos vertidos ilegales.

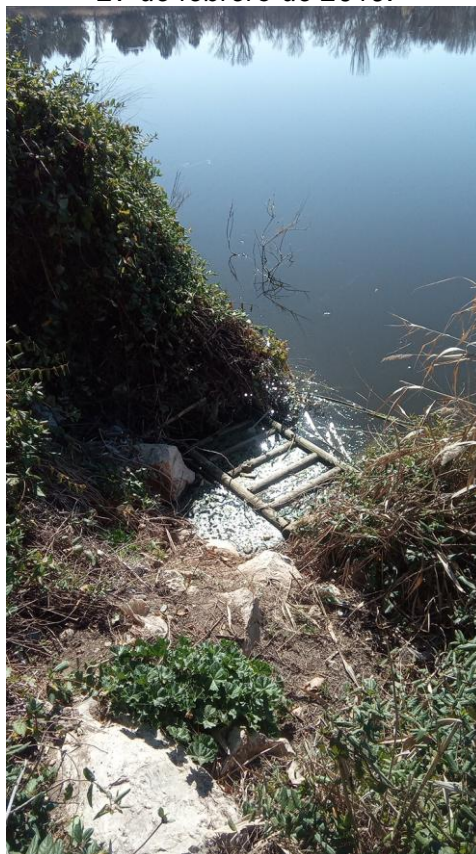
*Cuarto.-* Como ya se demostró en otras ocasiones y es conocido en este Ayuntamiento, los vertidos de materia grasa, de color blanco (que a las pocas horas mutan a verde) y fuerte olor lácteo en el momento de producirse, proceden de un colector situado en la orilla norte. Dicho colector forma parte de la red de saneamiento de la que es propiedad este Ayuntamiento.

Punto de salida del colector (a la izquierda) con restos de los materiales grasos. 27-2-2019
